## Ausschnitte aus dem Bautenstandsbericht vom 08.01.2015

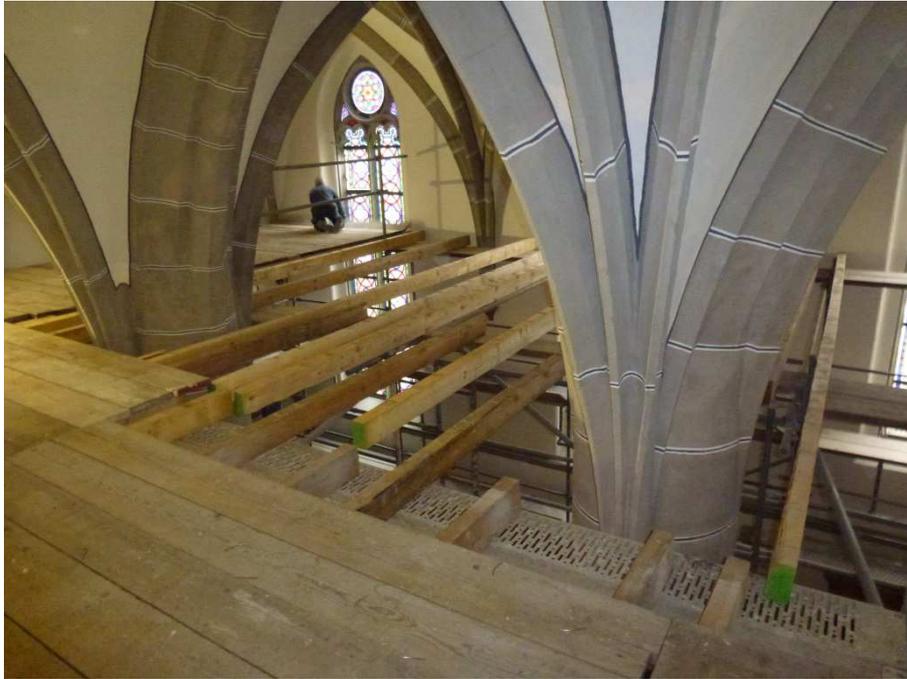
Das Innengerüst (Raumgerüst) ist bis auf das Raumgerüst im Chorbereich wieder aus der Kirche entfernt worden.

Bild: Blick vom Mittelschiff ins südliche Seitenschiff im Zuge Gerüstabbau 01.12.2014

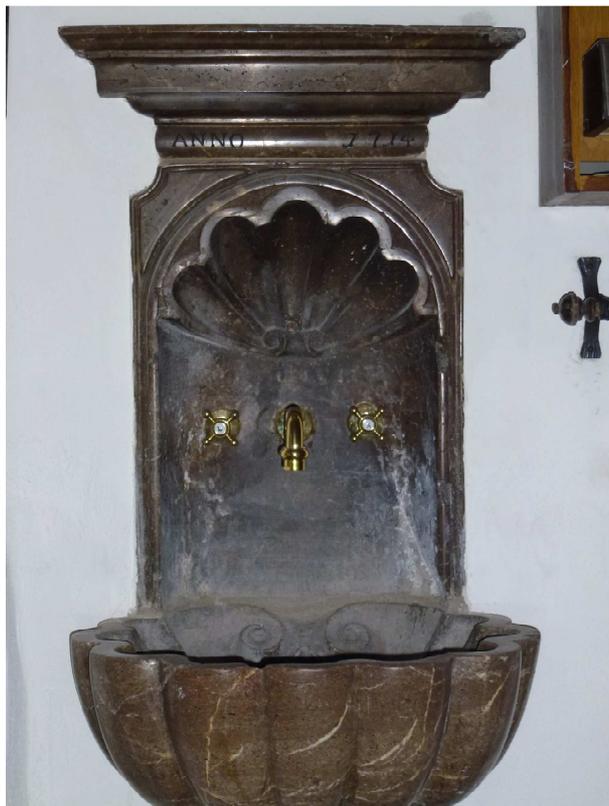
Das Becken in der Sakristei (1714) ist wieder vollständig montiert, die Armatur ist angebracht.

Bild: Fertig montiertes Waschbecken, mit Messing Armatur

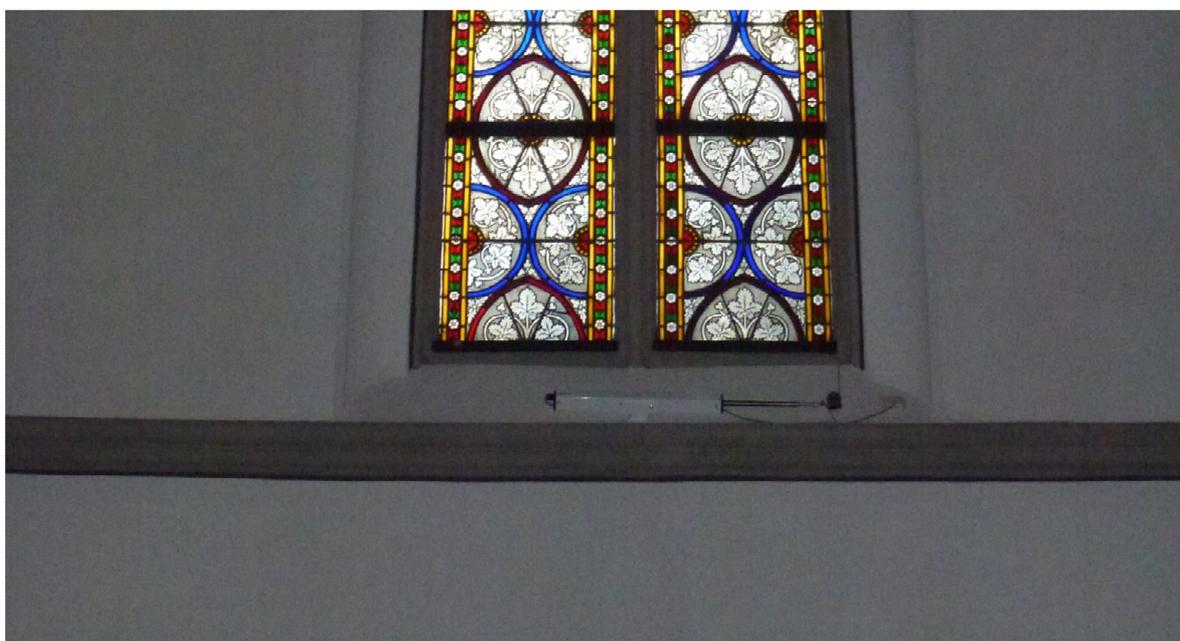
Alle Verglasungsarbeiten einschl. des Einbaus der neuen Luftklappe im östlichen Chorfenster sind abgeschlossen. Alle Fensterflächen sind gereinigt. Die Lüftungsmotoren sind montiert und die Fensterflügel mit den Motoren über neue Stahlseile verbunden.

Bild: Stangenmotor am Südfenster mit Umlenkung und Stahlzugseil

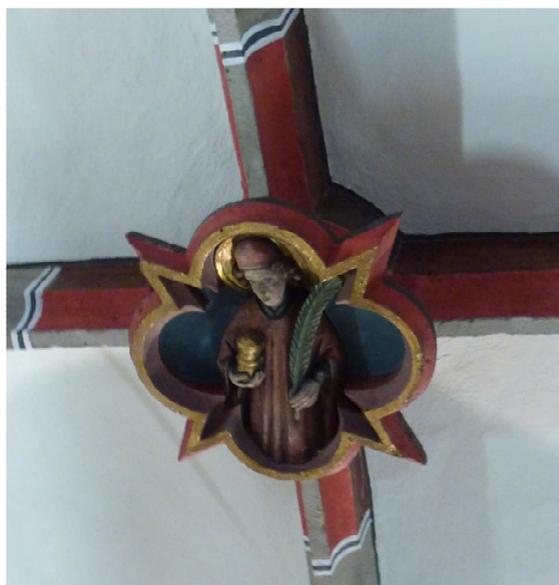
Bild: Schlussstein vor Bearbeitung

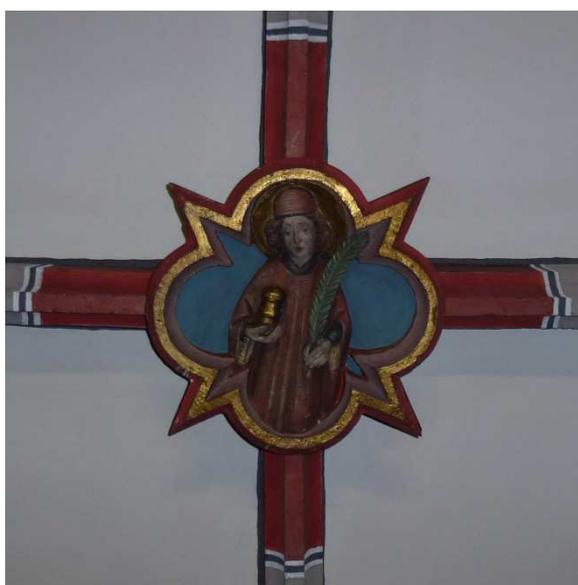
Schlussstein nach Bearbeitung

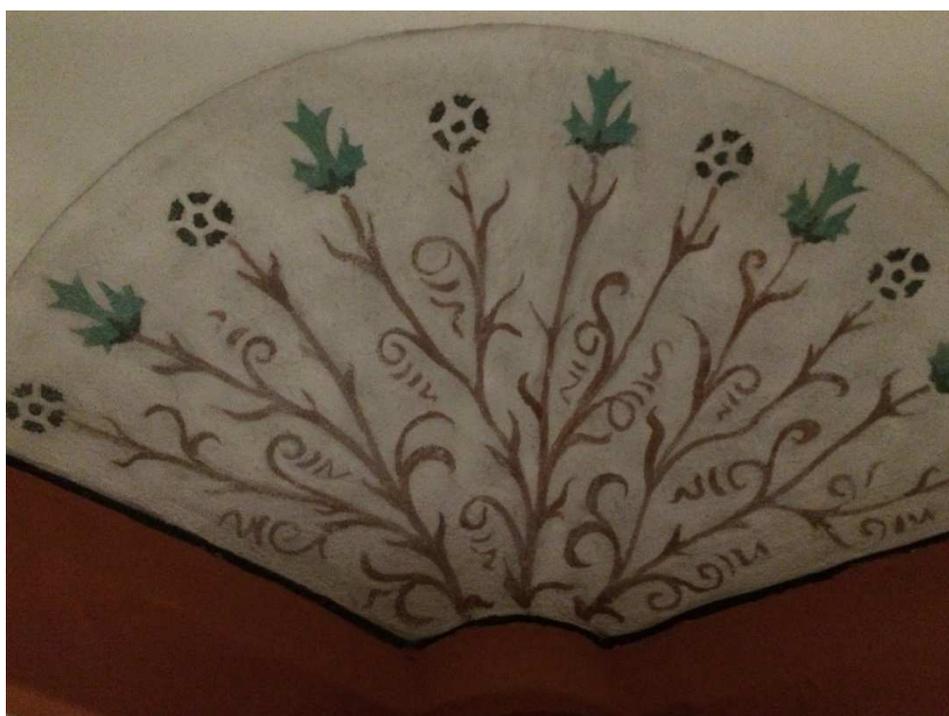
Bild: Gereinigte Rankenmalerei im Gewölbe der Sakristei

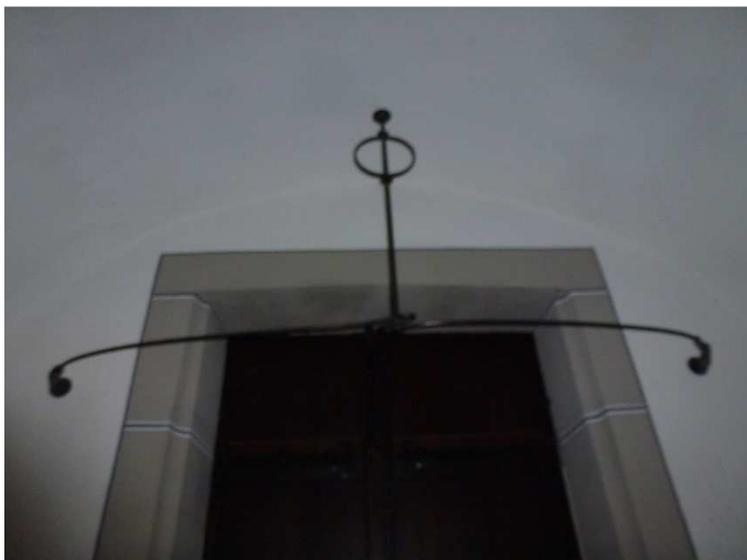
Die Montage der erweiterten Fahnenhalter ist abgeschlossen.  
Ebenso wurde die Vorhangstange am Turmportal eingebaut und der Filzvorhang geliefert  
(Montage Vorhang erst im Zuge der Endreinigung der Kirche)

Bild: Montierte Schmiedearbeit Vorhangstange Turmportal

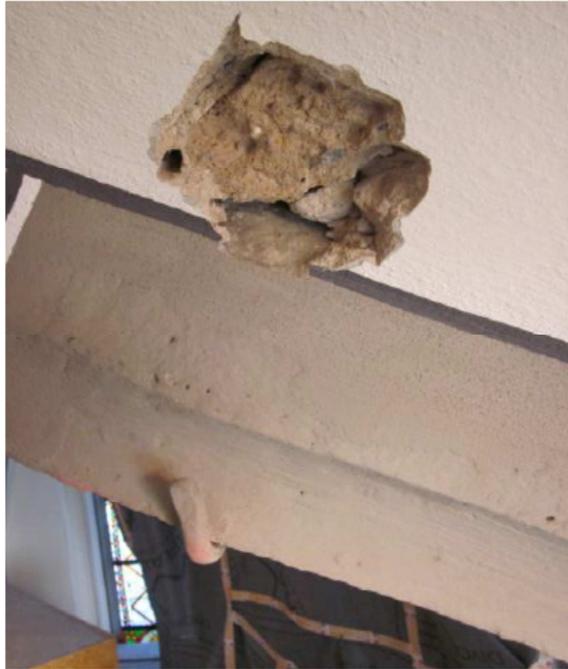
Anhand der freigelegten Gewölberippe konnte festgestellt werden, dass die Gewölberippen und die Gewölbekappen aus Tuffstein gefertigt sind. Die Gewölberippe bindet etwa 4cm in die Gewölbeseugel ein. Trotz des geringen Einbands wird auf den Einbau von weiteren zusätzlichen Rippenaufhängungen abgesehen, da keine größeren Abrisse zwischen Gewölberippe und Gewölbeseugel zu erkennen sind.

Bild: Freigelegte Gewölberippe, (Tuffstein)

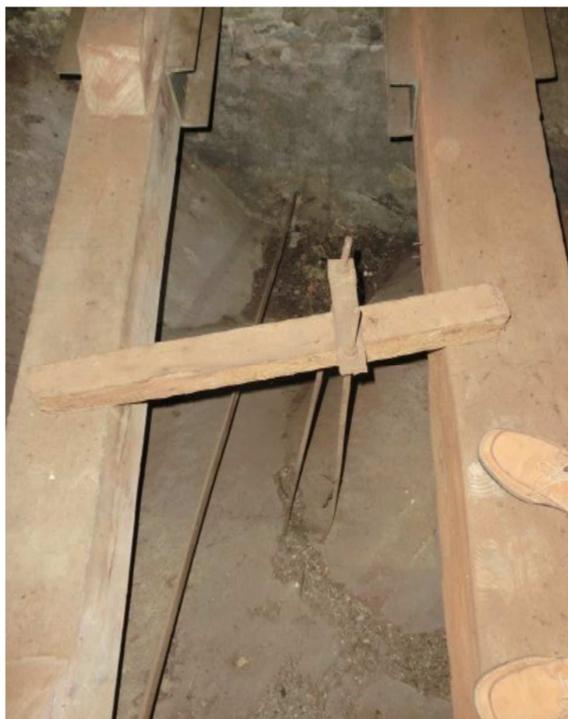
Bild: Aufhängung einer Rippenklammer am Dachstuhl

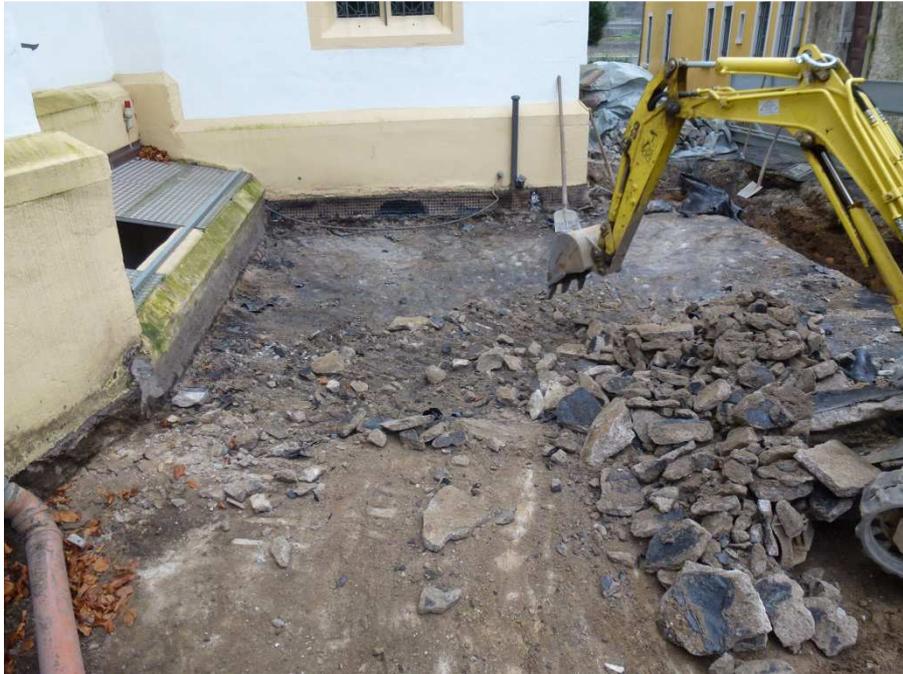
Eine nicht mehr intakte Folienabdichtung der unter dem Kirchhof liegenden Kellerdecke mit mangelhaften oder gar fehlenden Wandanschlüssen war Ursache für das Eindringen von Feuchte und Regenwasser.

Bild: Die Freilegung der Tankraumdecke bringt es ans Tageslicht: hinter läufige Abdichtungsfolie durch fehlende Wandanschlüsse
