## Ausschnitte aus dem Bautenstandsbericht vom 08.01.2015

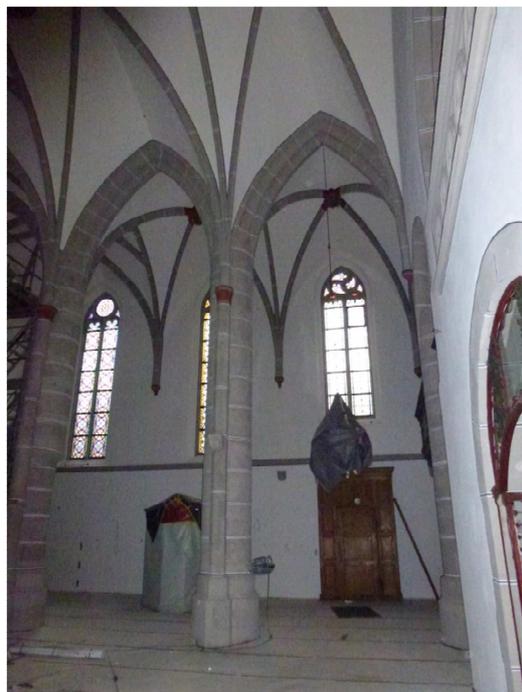
Bild: Blick vom Mittelschiff ins südliche Seitenschiff im Zuge Gerüstabbau 01.12.2014

Das Innengerüst (Raumgerüst) ist bis auf das Raumgerüst im Chorbereich wieder aus der Kirche entfernt worden.
