Zimmer- und Holzbauarbeiten (Einhausungen)

Natur- und Betonwerksteinarbeiten

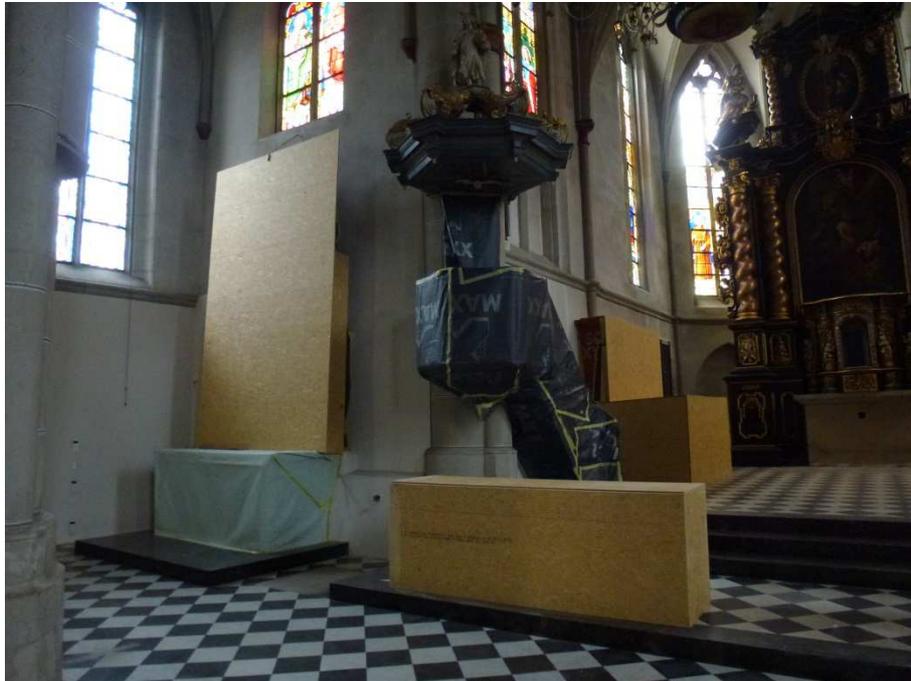
Einhausungen

Der Hochaltar, die Seitenaltäre, das Chorgestühl, die Kommunionbank, Kanzel sowie die beiden Metall-Leuchter wurden eingehaust. Die Einhausung erfolgte unter fachlicher Begleitung der Restauratorin Frau Langen-Krautkrämer.

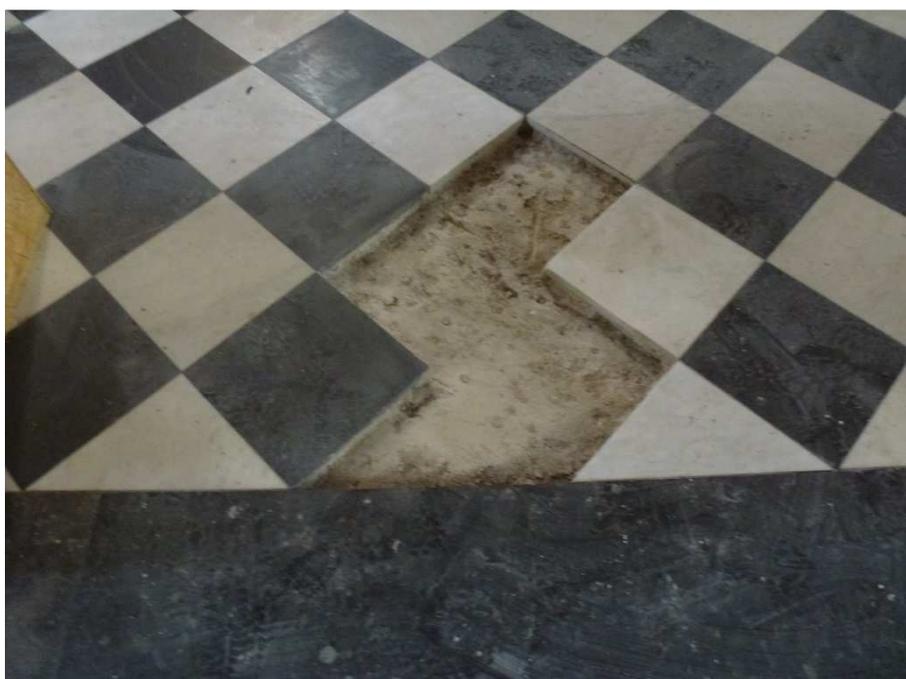
Plattenbelag Bereich zwischen Kommunionbank (hinter 1. Stufe)

Die Naturwerksteinarbeiten am Fußboden wurden weitgehend abgeschlossen. Schadhafte, gebrochene Platten, insbesondere im Eingangsbereich wurden ausgetauscht. Im Bereich der Kommunionbank wurden die Platten teilweise abgeschliffen und teilweise ausgetauscht.

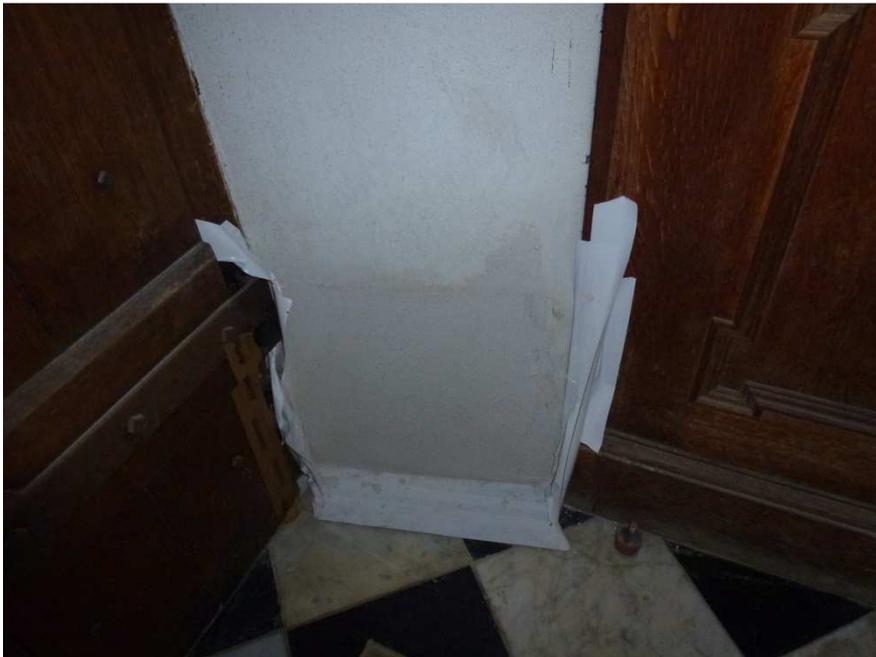
Sockelputz Bereich Windfang Süd

Die Sanierung der schadhafte Sockelputzbereiche ist abgeschlossen, kleinere Gewölbeputzbereiche (Putzhohlstellen und Verfärbungen) wurden abgeschlagen und erneuert. Das dahinter angetroffene partiell freiliegende Gewölbemauerwerk besteht aus Tuffstein!

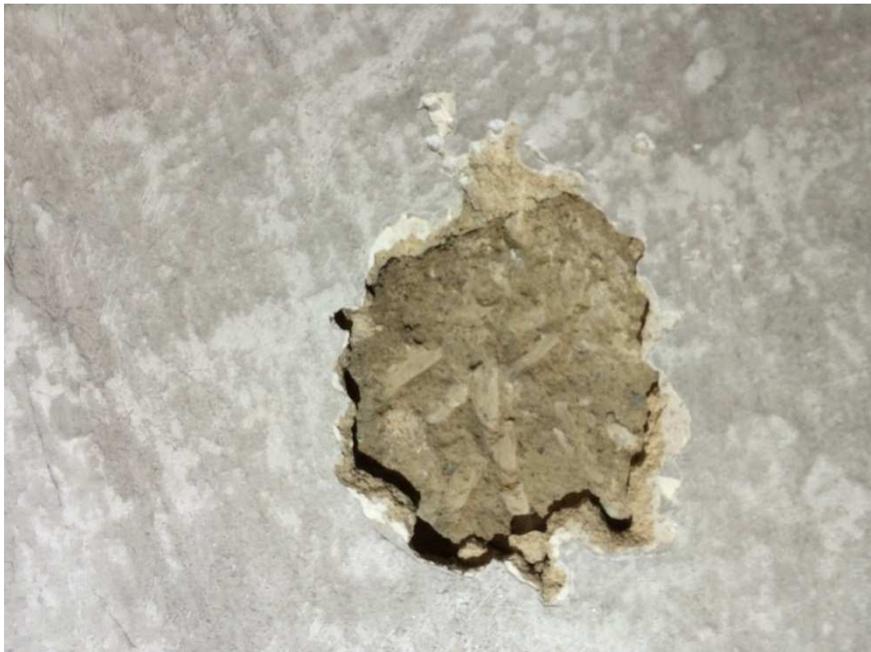
Gewölbemauerwerk im Bereich Mittelschiff (Zwickelbereich am südlichen Mittelpfeiler)

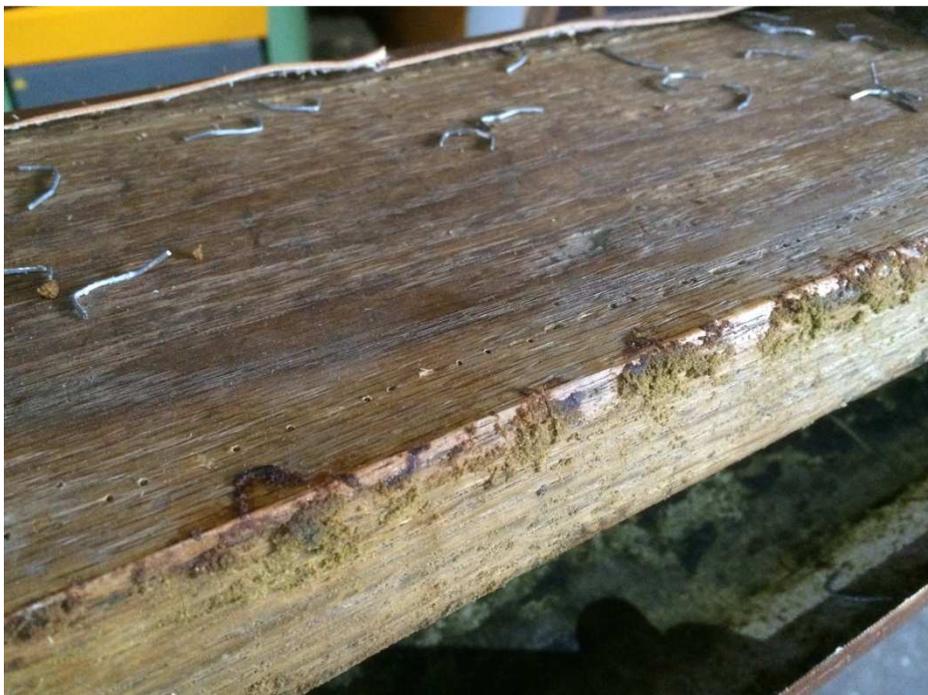
Kniebank in der Schreinerwerkstatt, von unten mit seitlich anhaftenden Kleber- und Schaumstoffresten

Derzeit werden die alten Kniepolster der Bänke abgezogen und Kleber- bzw. Schaumstoffreste entfernt, als Vorbereitung für das Aufmaß für die neuen Kniepolsterauflagen.

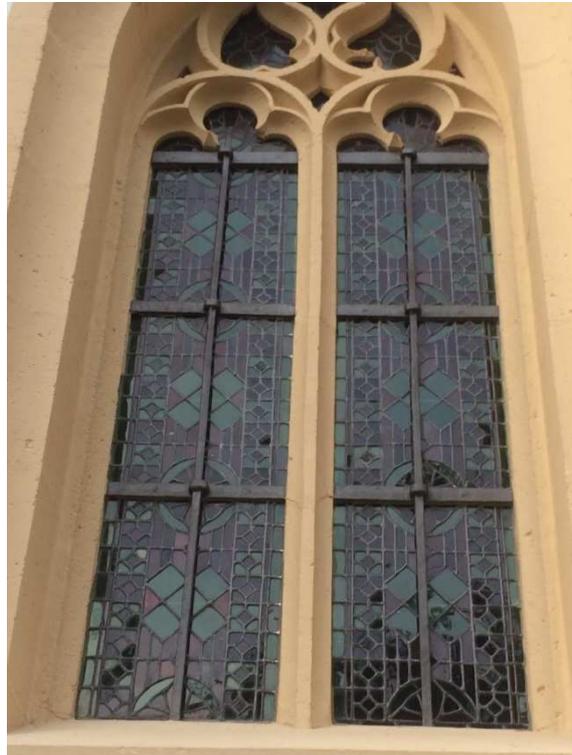
Durchrepariertes und gereinigtes Südfenster der Sakristei

Der Großteil der zu reparierenden Verglasungsstücke wurde ausgebaut und in die Glaswerkstätten verbracht. Die Verglasungsstücke der Sakristei wurden zwischenzeitlich wieder eingebaut und von innen und außen gereinigt.

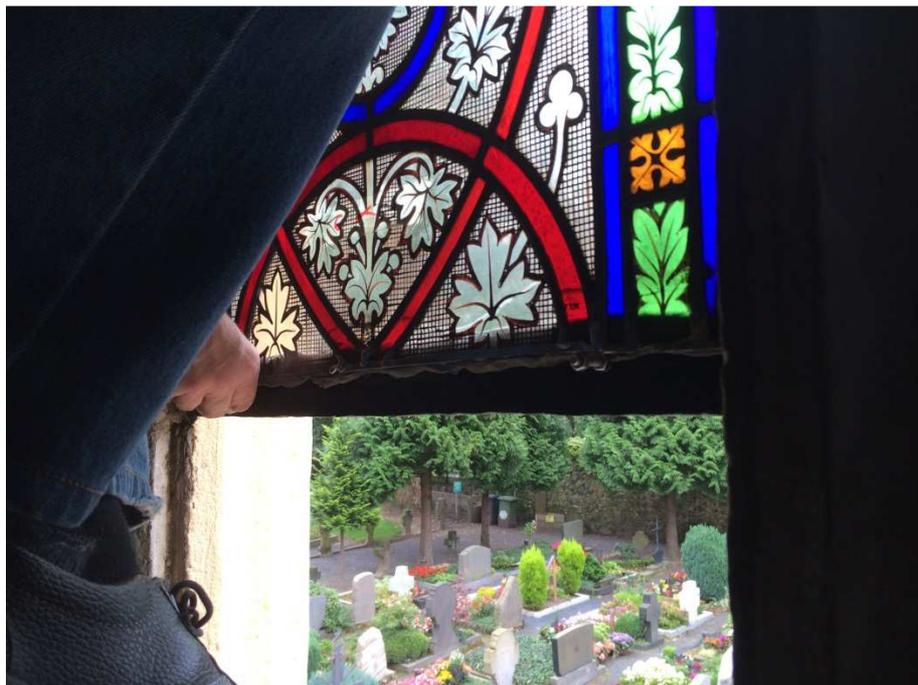
Bild: Wiedereinbau der reparierten Glasfelder Südfenster 1, Seitenschiff

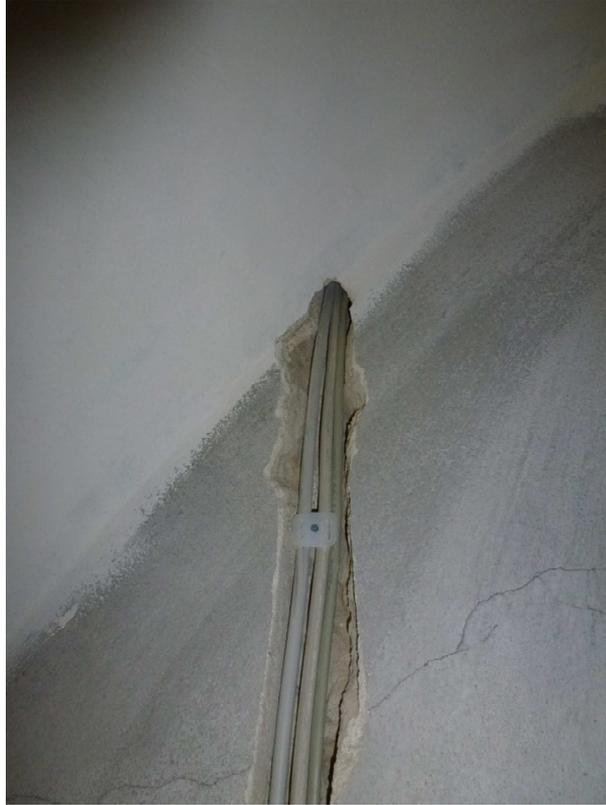
Neue Verkabelungswege zur Ansteuerung der Fenstermotoren

Die Rohinstallationen, wie das Erstellen von Wandschlitzern und das Einlegen der Kabel sind ebenfalls abgeschlossen. Für die Ansteuerung der Fenstermotoren, die das Öffnen und Schließen der Fenster, abhängig von der Luftfeuchtigkeit im Innenraum und außen steuern wurden neue Verkabelungswege geschlitzt.
